Il sistema costiero della Regione Campania

Il sistema costiero della Regione Campania si sviluppa per 480 km ed è costituito per circa il 50 % da coste alte incise nei depositi carbonatici, terrigeni e vulcanici alle quali si alternano coste basse e sabbiose, talora ghiaiose, per il restante 50%.

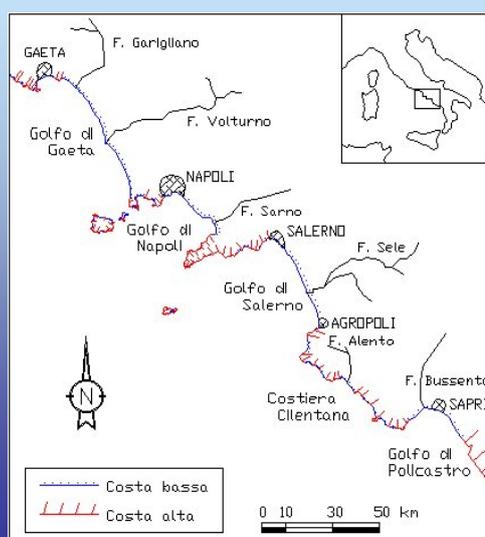
IL DISEGNO COSTIERO

Il disegno costiero riflette fedelmente i principali lineamenti strutturali acquisiti essenzialmente durante il Pleistocene e legati alle vicissitudini neotettoniche della porzione marginale tirrenica della Catena Appenninica.

La sequenza da NW verso SE delle piane costiere e dei protesi promontori che le limitano individua i grandi "Ambiti fisiografici naturali (Unità fisiografiche)" dei Golfi di Gaeta, Napoli e Salerno cui si associano la Costiera Cilentana ed il Golfo di Policastro; ambiti intesi come settori costieri, svincolati dai limiti amministrativi, dove i processi dinamici non sono influenzati dalle unità contigue.

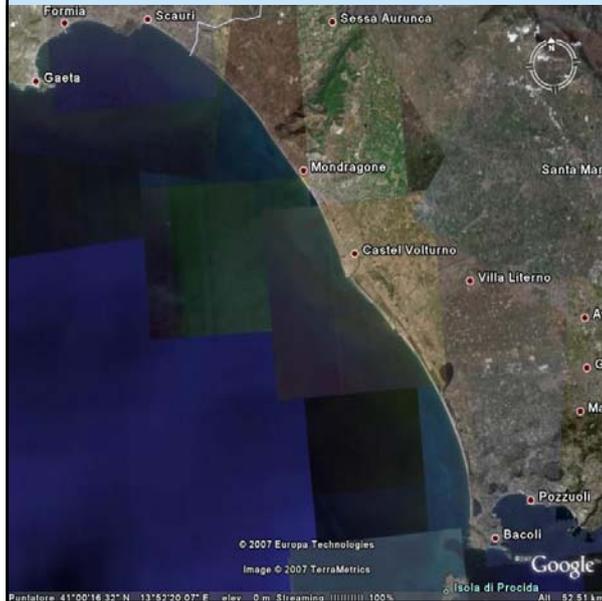
LE UNITA' FISIOGRAFICHE: Il Golfo di Gaeta

L' Unità fisiografica è delimitata dalle direttrici 160° N (Monte di Procida) e 310° N (P. Stendardo-Gaeta), con un *fetch* massimo (240° N) di 473 m. n. Le ondatazioni più frequenti provengono da W-NW determinando al frangimento una componente lungo riva con direzione e verso da NW a SE, cui si associa un trasporto litoraneo netto verso SE.

Il tratto campano dell'Unità si estende per 62 km dalla Foce del Garigliano a Monte di Procida.

In ambito marittimo sono state censite 46 opere (barriere parallele distaccate emerse e sommerse, pennelli, pennelli con testata, foci armate e ripascimenti) ed 1 porto turistico (Pineta Mare). L'indice strutturale (cioè il rapporto tra l'estensione della costa sottesa dalle opere e l'estensione totale della costa, è pari a 0,13.

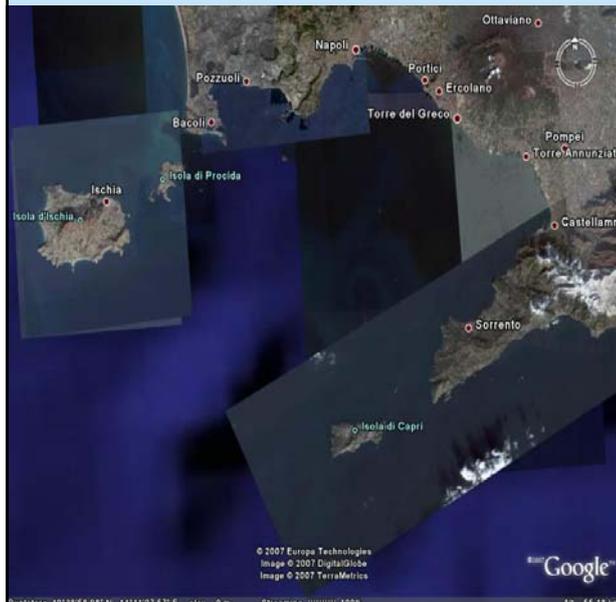
LE UNITA' FISIOGRAFICHE: Il Golfo di Napoli

- Estesa 195 km, tra Monte di Procida e P. Campanella, a S di Sorrento, questa Unità comprende il litorale flegreo (Golfo di Pozzuoli), il litorale napoletano e vesuviano (da Portici a Castellammare di Stabia), la costiera sorrentina ed i litorali delle isole di Ischia, Procida e Capri.
- Il settore di traversia principale è delimitato dalle direttrici 160° N (Punta Campanella) e 280° N (Ischia - Punta S. Angelo); il *fetch* massimo, 480 m. n., corrisponde alla direzione 240° N.
- Sono state censite 328 opere marittime e 28 porti. L'estensione della costa interessata dalle opere è pari a 50 km con un *indice strutturale* pari a 0,25.
- Le aree occupate da nuovi insediamenti sono pari a 16,5 milioni di m².

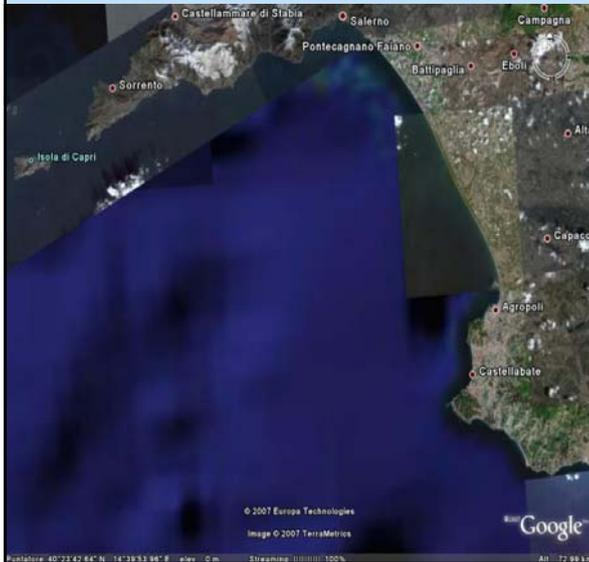
LE UNITA' FISIOGRAFICHE: Il Golfo di Salerno

- Esteso per circa 100 km tra Punta della Campanella e Punta Licosa a S di Agropoli, il Golfo di Salerno è compreso tra le direttrici 190° N - 280° N, con un *fetch* massimo di 304 m.n. (direttrice 230° N).

- Possono essere distinte due grandi subunità, una caratterizzata da coste alte incise nei depositi carbonatici dei M. Lattari (costiera amalfitana), ricca di suggestive insenature lungo le quali sono presenti piccole spiagge ghiaioso-ciottolose (*pocket beaches*), l'altra caratterizzata da coste basse e sabbiose alimentate dal F. Sele e dai corsi d'acqua minori Picentino, Tusciano, e Solofrone.

- L'**antropizzazione della fascia costiera** è pari a 12,5 milioni di m²; spicca fra tutti l'**insediamento nell'area di Paestum** con 1,8 milioni di m².

- Sono stati censite 21 opere di difesa e 5 porti (3 lungo la costiera amalfitana, 2 lungo il litorale di Salerno) per una estensione di costa interessata pari a circa 5,3 km, con un *indice strutturale* pari a 0,05.

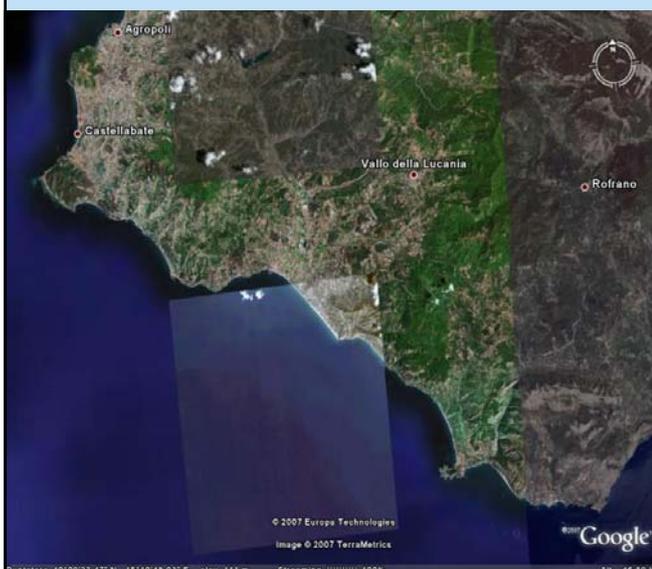
LE UNITA' FISIOGRAFICHE: La Costa Cilentana

- La costa Cilentana si estende per circa 97 km di cui il 55% è caratterizzato da una costa rocciosa quasi sempre con detrito alla base ed il restante 45% da spiagge basse perlopiù sabbiose limitate verso l'interno da cordoni dunari. Il settore di traversia principale è delimitato dalle direttrici 130° N (P. Licosa) e 310° N (Capo Palinuro). Il *fetch* massimo corrisponde alla DD 230° N ed è pari a circa 530 m.n.. Le ondate più frequenti provengono dal settore 240° N - 270° N determinando al frangimento una componente lungo riva con direzione e verso da NW a SE.
- Lungo la Costiera cilentana sono stati realizzati 9 porti e 58 opere di difesa per una estensione di costa interessata pari a 11 km, con un *indice strutturale* pari a 0,11.

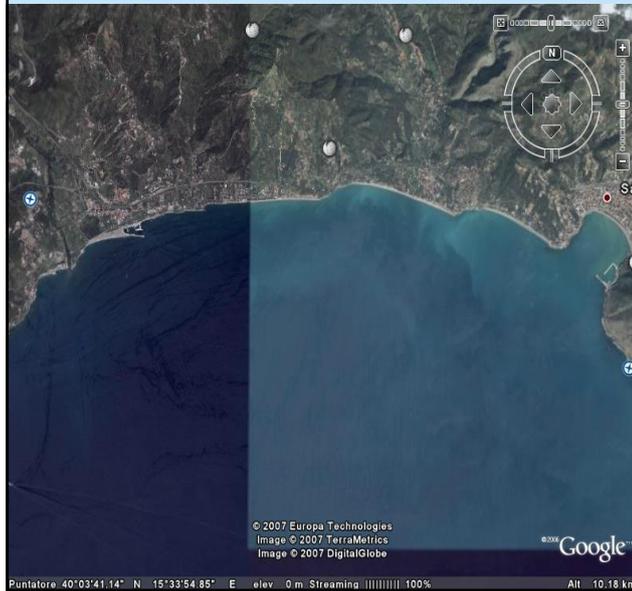
LE UNITA' FISIOGRAFICHE: Il Golfo di Policastro

- Questa Unità fisiografica, ad andamento semicircolare dello sviluppo di circa 32 km, è limitata dalle direttrici 150° N (Monti di Sapri) e 210° N (Punta degli Infreschi); il *fetch* massimo è pari a 560 m. n. (DD 250° N), le ondatazioni a maggiore frequenza e contenuto energetico provengono dalle direttrici 210° N - 240° N le quali incidendo obliquamente generano al frangimento componenti longitudinali del flusso di massa da W verso E.
- Lungo quest'Unità sono presenti 3 porti (Scario, Marina di Policastro Bussentino e Sapri) e 14 opere di difesa per uno sviluppo complessivo di 2,8 km di costa con un *indice strutturale* di 0,08. Risultano interessati da nuova urbanizzazione 2 milioni di m² litorale quasi esclusivamente nell'area compresa tra Marina di Policastro e Sapri.

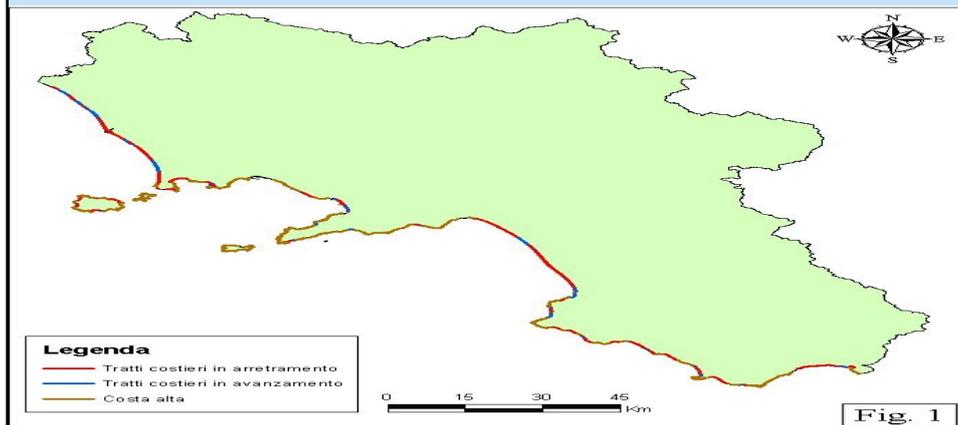
LA TENDENZA EVOLUTIVA DELLE SPIAGGE CAMPANE

I risultati delle ricerche morfo-sedimentologiche e dinamico-evolutive condotte negli ultimi decenni da Cocco e coll. lungo le coste della Campania, fanno emergere un quadro poco confortante: vasti tratti di litorale appaiono soggetti a fenomeni irreversibili di erosione e fortemente compromessi dalla urbanizzazione, altri risultano stabilizzati da opere di difesa, altri ancora, molto esigui, si mostrano in equilibrio o in avanzamento

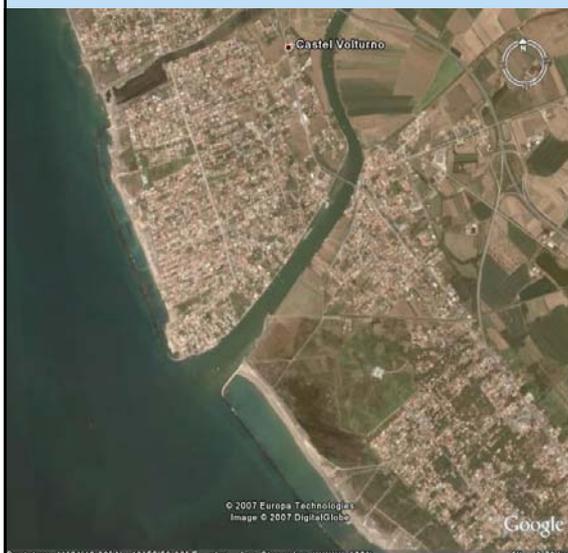
IL Litorale di Castelvoturno

- Per quanto attiene alle variazioni della linea di riva, da rilevare la notevole progradazione, circa 2 km, del complesso di foce del F. Volturno dall'epoca romana fino al secolo scorso, quando i naturali processi di protendimento subiscono dapprima un rallentamento quindi una brusca inversione, in concomitanza, a partire dagli anni '60, con una serie di interventi umani “a terra ed a mare”.
- Nel bacino idrografico si realizzano 4 traverse e 10 sbarramenti artificiali a scopo idroelettrico e/o irriguo e vengono prelevati oltre 1.350.000 m³ di inerti nel periodo 1962/92 (dati ufficiali, Genio Civile di Avellino e Caserta).
- L'urbanizzazione della cimosa litoranea è pari a 17 milioni di m² con situazioni eclatanti lungo alcuni tratti: ci si riferisce alla realizzazione di migliaia di residenze abitative sull'ala destra del F. Volturno.

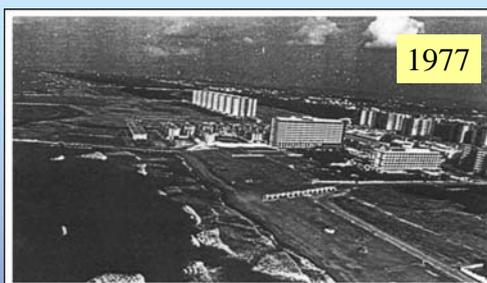
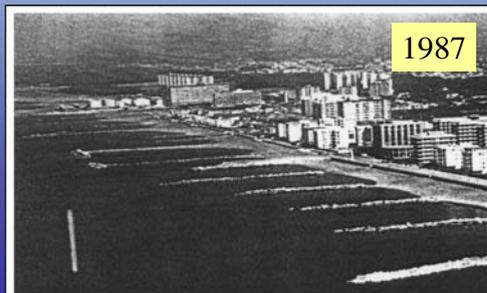
IL PORTO DI PINETA MARE

- A seguito della realizzazione del porticciolo turistico di Pineta Mare, il regime idrodinamico del settore viene completamente sconvolto: i materiali trasportati dalla zona di Foce Volturno verso SE ad opera delle correnti litoranee vengono intercettati dal molo foraneo del porticciolo causando nel volgere di tre anni un ripascimento di oltre 30 m, nell'area a NW del molo di sopraflutto. Nel contempo le spiagge a SE del molo -di sottoflutto- entrano rapidamente in crisi erosiva con una perdita di arenile valutabile in 20.000 m² (periodo 1974-1977).

- La necessità di salvaguardare l'integrità del lungomare e delle abitazioni prossime alla riva, spinge i responsabili del Comprensorio di Pineta Mare alla realizzazione, tra il 1978 ed il 1979, di 14 pennelli trasversali di cui 4 a T, per una estensione di 2 km dal molo di sottoflutto.

- Negli anni successivi risultano del tutto evidenti i benefici delle opere di difesa: i processi erosivi si arrestano e si ricostituiscono gli arenili nei vari settori costieri compresi tra i pennelli.

- Nel contempo però una profonda crisi erosiva si instaura nelle aree contigue a SE -"di sottoflutto"- nel territorio di Ischitella.

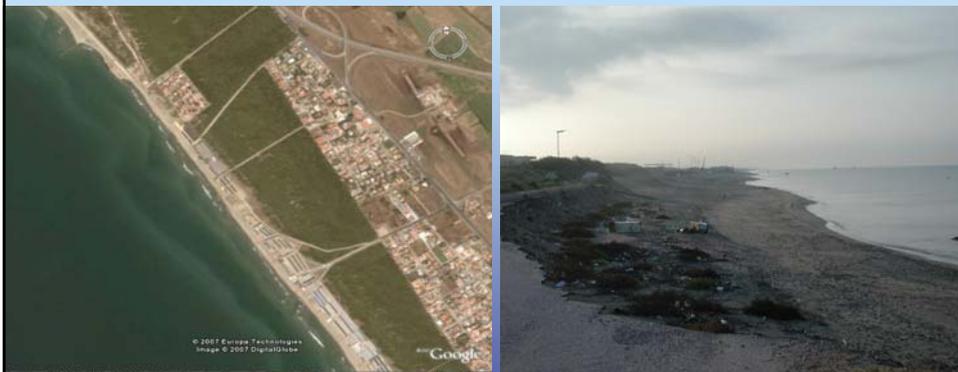
MARINA DI ISCHITELLA

- Una profonda crisi erosiva si instaura nel territorio di Ischitella, nelle aree immediatamente a SE –“di sottoflutto”- delle opere di difesa di Pineta Mare

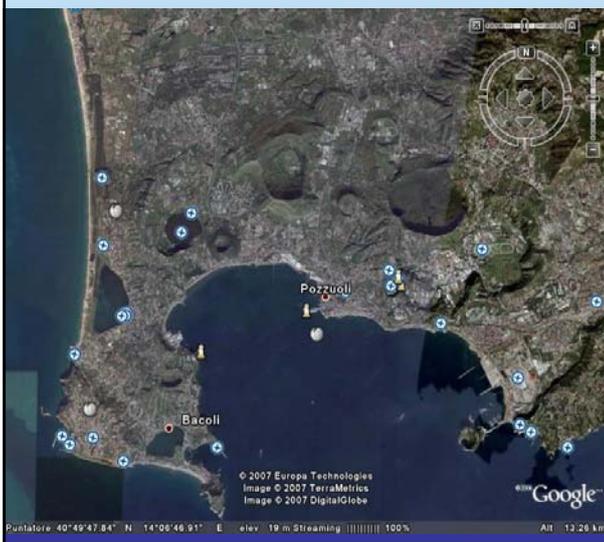
- L'area in esame può essere suddivisa in tre settori a caratteri nettamente differenziati, il litorale di Cuma, che ne segna il limite occidentale, il Golfo di Pozzuoli, che ne costituisce la fascia orientale più complessa ed articolata ed il litorale di Miliscola che ne rappresenta il raccordo centrale

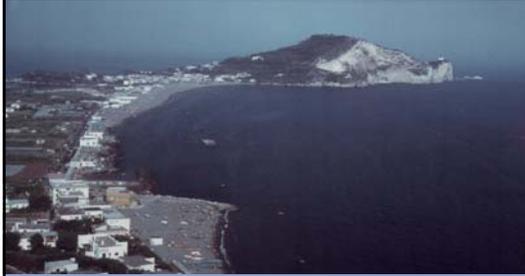
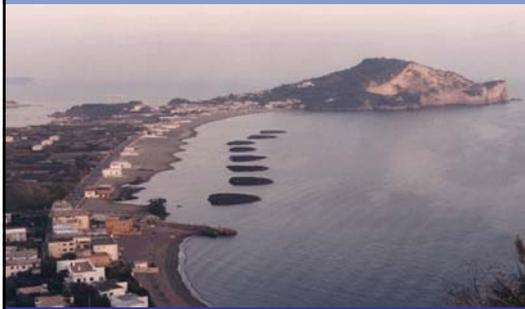
I CAMPI FLEGREI: Il Litorale di Miliscola

- L'equilibrio dinamico della spiaggia in esame (Cocco *et al.* 2003) ha incominciato ad alterarsi allorché negli anni '50/60 si è proceduto al prolungamento del canale di comunicazione tra il bacino di Maremorto (Lago Miseno) ed il mare: tale canale, fungendo da pennello, ha provocato un repentino arretramento (13 m nel periodo 1965/74) dell'arenile di sottoflutto, posto ad E.

- Sul litorale in erosione si abbatte nel 1976 una violenta mareggiata talché si procede alla realizzazione di un progetto organico di difesa attraverso la messa in opera di barriere radenti e di 8 piattaforme-isole tra il 1980 ed il 1988. Il progetto originale, mai ultimato, prevedeva la realizzazione di una nona piattaforma-isola e di due pennelli collegati alla piattaforma più esterne, la prima e la nona.

- Considerando l'intervallo 1987/2005 (quindi dopo la realizzazione delle opere di difesa) si evidenzia per il tratto a E delle piattaforme-isole una tendenza evolutiva di tipo recessivo; a tergo delle opere di difesa il litorale può ritenersi stabilizzato.

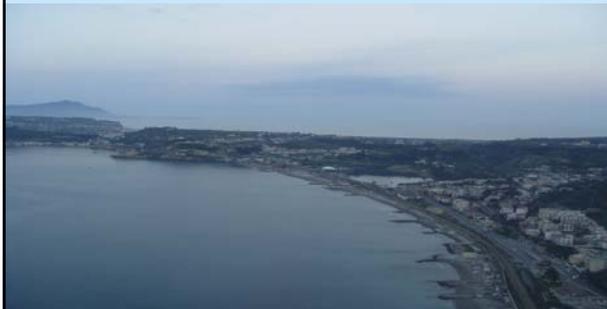
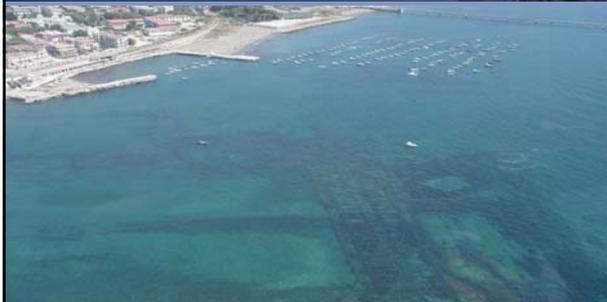
I CAMPI FLEGREI: Il Golfo di Pozzuoli

- La costa flegrea (Golfo di Pozzuoli) negli ultimi due millenni è stata oggetto di ripetute sommersioni da parte del mare a causa dei moti bradisismici con forti modificazioni della topografia costiera.
- Grazie allo studio condotto sui fori di litodomi riscontrate sulle colonne del Serapeo di Pozzuoli è stato stabilito che l'area flegrea sia iniziata a sprofondare già dal I-II secolo d.C.; questa fase di moto discendente sarebbe continuata fino al X secolo d.C. superando i 17-18 m dei quali solo 6-7 sono stati recuperati in seguito alle successive fasi ascensionali.

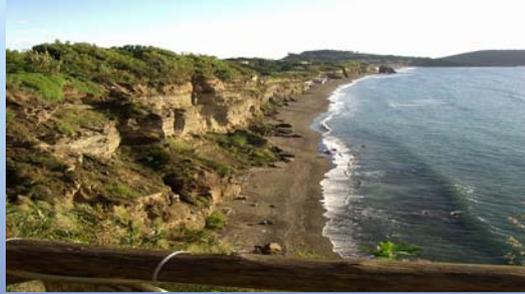
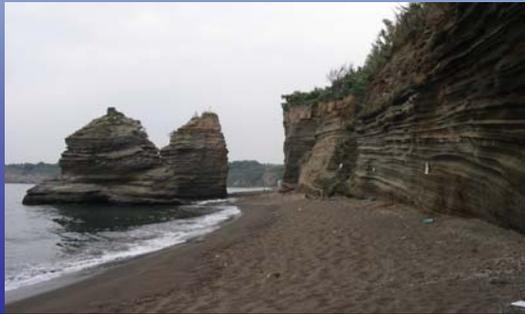
L'ISOLA DI PROCIDA: La spiaggia di Ciraccio-Chiaiolella

- Nel periodo 1987/2005 elemento peculiare di tutto il paraggio è costituito dall'arretramento della falesia nel settore di Ciraccio dove, oltre a provocare il distacco del secondo faraglione, rende addirittura "pensile" il balcone di una abitazione realizzata sulla sommità stessa del costone. Nel settore di Chiaiolella, persiste l'attacco da parte del moto ondoso alle strutture che limitano la spiaggia verso l'entroterra, talchè si è dovuto ricorrere al posizionamento puntuale di difese aderenti.

- Da rilevare che nel 2002 è stato appaltato, a cura dell'Amm.ne Comunale, un intervento di difesa dall'erosione basato su un sistema di drenaggio della linea di riva (*BMS: Beach management system*). Tale intervento, che avrebbe dovuto consentire una ricostituzione dell'arenile pari a 8 m nell'arco di un anno, non ha raggiunto l'obbiettivo a causa della "particolarità del luogo di installazione": il sistema BMS è stato applicato per la prima volta in ambito mediterraneo su una spiaggia insulare priva di apporti fluviali, come si apprende dal sito ufficiale "*bmsonline*".

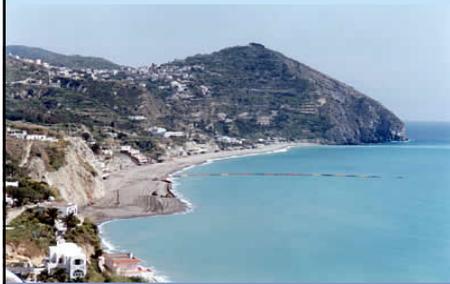
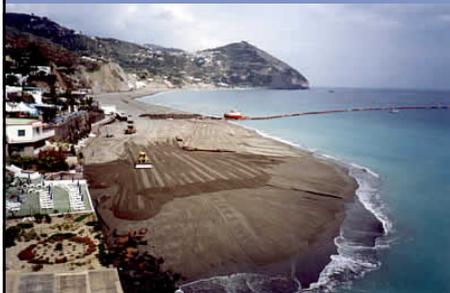
L'ISOLA D'ISCHIA: Il Litorale dei Maronti

- Il litorale dei Maronti ha sofferto negli ultimi decenni una esasperata urbanizzazione con una serie di interventi "a terra" ed "a mare" (muri di contenimento e costruzione di alberghi alla base della falesia, prolungamento del molo di sopraflutto del porto di S. Angelo, opere di difesa puntuali e di vario tipo) che, riducendo da un lato il rifornimento detritico alle spiagge e modificando dall'altro il regime litoraneo, hanno comportato una progressiva crisi erosiva specialmente nel tratto occidentale fino alla pressoché completa scomparsa dell'arenile nell'area prossima a S. Angelo, dopo la violenta mareggiata del dicembre 1999.

- Nel maggio 2002 l'assetto geoambientale dell'intera unità fisiografica è stato completamente modificato in conseguenza di un ripascimento artificiale con sabbie prelevate dai fondali limitrofi: 630.000 m³ di materiali versati hanno prodotto una spiaggia ampia da 40 ad 80 m nel settore occidentale (zona S. Angelo, Cavascura), un avanzamento della linea di riva di circa 20-30 m nel settore centrale (Vallone Olmitello) e di circa 10 m nel settore orientale (Marina dei Maronti). Il ripascimento è stato completato con la realizzazione di un piccolo pennello in parte emerso e in parte sommerso, all'estremità orientale del settore, presso Punta della Signora, senza ulteriori opere di contenimento del materiale versato.

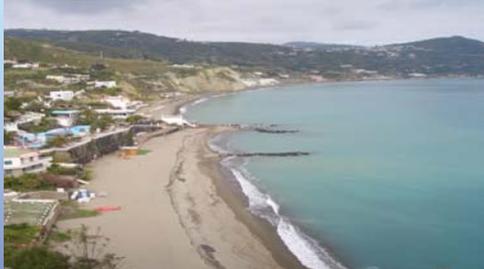
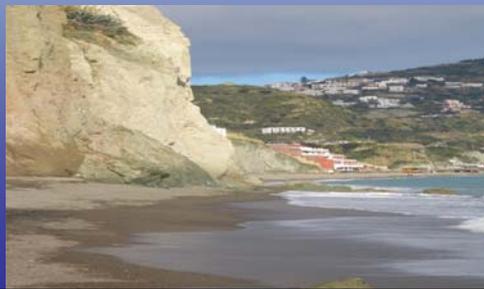
L'ISOLA D'ISCHIA: Il Litorale dei Maronti

- Un rilievo della spiaggia eseguito nell'anno 2004 ha messo in evidenza, rispetto all'anno 2002 (post ripascimento), un arretramento generalizzato della linea di riva per gran parte dell'Unità fisiografica con valori decrescenti procedendo dall'abitato di S. Angelo (40 m) verso Cavascura-Olmitello (20 m) fino alla Marina dei Maronti dove si registra un accrescimento via via crescente verso il promontorio di Punta della Signora da 0 ad un massimo di 10 m.
- *In particolare l'erosione verificatasi presso la località Fumarole-Cavascura ha fatto riemergere le vecchie opere di difesa seppellite, al momento del ripascimento, dalla sabbia di refluento e ha riattivato la falesia.*

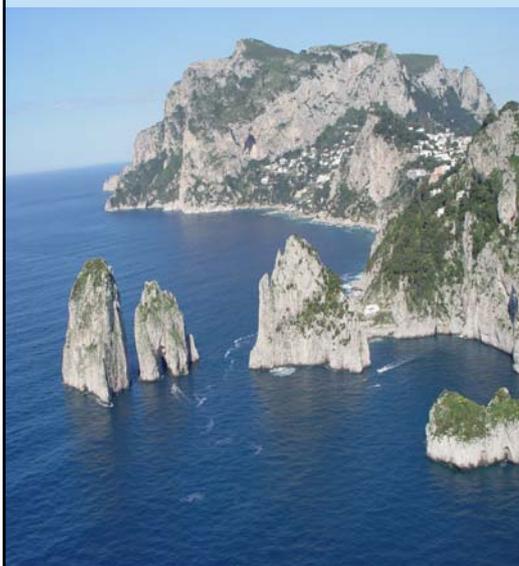
L'ISOLA DI CAPRI: Marina Piccola

- Il settore in esame, compreso tra le due protese propaggini di Punta Mulo ad W e di Punta Tragara ad E, presenta un tratto occidentale ad andamento più articolato e con versanti meno acclivi (pendenza del 25% circa) dove insistono spiaggette di rinomata bellezza (Marina Piccola, Torre Saracena) ed un tratto orientale ad andamento aspro e selvaggio con rupi aggettanti direttamente sul mare (Via Krupp, i "Faraglioni"). Il rifornimento di materiale clastico dai versanti può ritenersi praticamente nullo; un certo contributo è circoscritto esclusivamente alla disgregazione delle falesie.
- L'andamento morfologico dei fondali rispecchia fedelmente l'assetto morfostrutturale dell'area emersa.

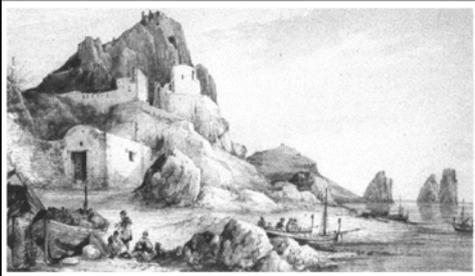
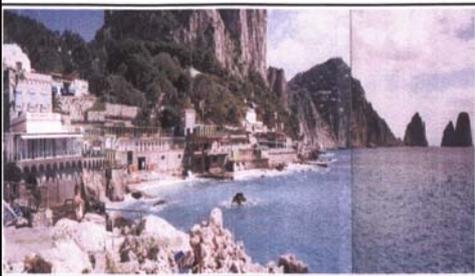
L'ISOLA DI CAPRI: Marina Piccola

- Profonde sono state le modificazioni intervenute nel settore in esame nell'ultimo secolo.
- A tal proposito risulta emblematica l'osservazione del paesaggio di Marina Piccola al 1845 (*acquerello di Consalvo Carelli*): sulla riva, costituita da innumerevoli massi franati dai versanti, tra i quali si aprivano esigue spiaggette, erano presenti soltanto un vecchio fortino ed i "magazzini" di una minuscola colonia di pescatori. Marina Piccola non era frequentata dai capresi di "città" e le solitarie e suggestive spiaggette si raggiungevano affrontando un impervio sentiero che terminava a mare con una ripida scala che, parzialmente mutata nel disegno, scende ancora oggi verso la spiaggia. Solo dopo la 1a Guerra Mondiale, la spiaggia fu attrezzata con stabilimenti balneari; al 1957 l'urbanizzazione era già avanzata specialmente nella zona tra lo Scoglio delle Sirene e Torre Saracena, dove evidentemente le condizioni morfologiche si presentavano più favorevoli.

- **L'assetto geoambientale attuale, completamente stravolto, è dominato da una urbanizzazione pressochè completa con imponenti muri di contenimento a difesa dei**

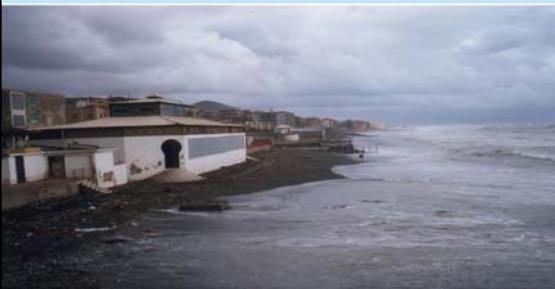
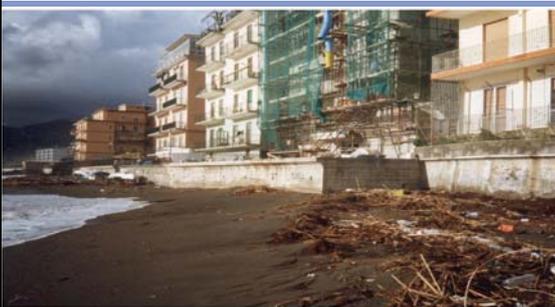
Il litorale Salernitano

- I processi erosivi in atto lungo il litorale della città di Salerno sono da imputare sia a fattori naturali che antropici: i primi risiedono in una sorta di "fragilità geomorfologica" del litorale scaturente dalla esigua estensione della fascia costiera e dallo scarso apporto solido da parte dei corsi d'acqua in conseguenza della limitata estensione dei bacini idrografici; i secondi vanno individuati nella profonda modificazione del regime litoraneo in conseguenza della esasperata urbanizzazione e della realizzazione di una serie di opere marittime a diversa tipologia per la difesa delle più importanti infrastrutture residenziali e turistiche allocate sulla costa.

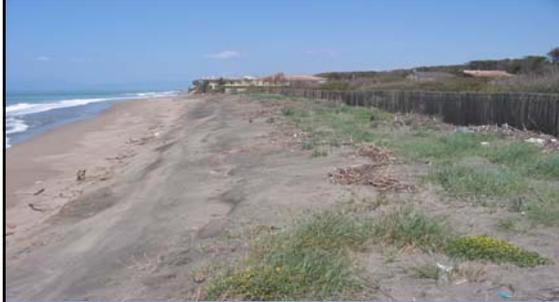
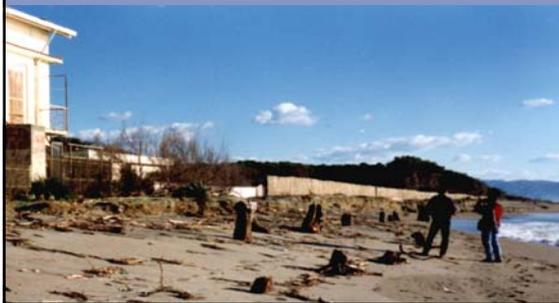
Il Litorale del Sele

- Il litorale è caratterizzato da una spiaggia emersa di tipo sabbioso o sabbioso-ciottoloso, ampia qualche decina di metri, passante verso l'entroterra in modo graduale o più spesso con una scarpa subverticale, ad una duna fissata da una rada vegetazione erbacea, quindi ad una serie di cordoni dunari rimboschiti (Pineta litoranea).
- Sovente è possibile osservare numerosi "relitti" di pini con relativi apparati radicali emergenti dalla sabbia a testimonianza del fatto che la spiaggia è attualmente impostata sui cordoni dunari rimboschiti, in forte arretramento.

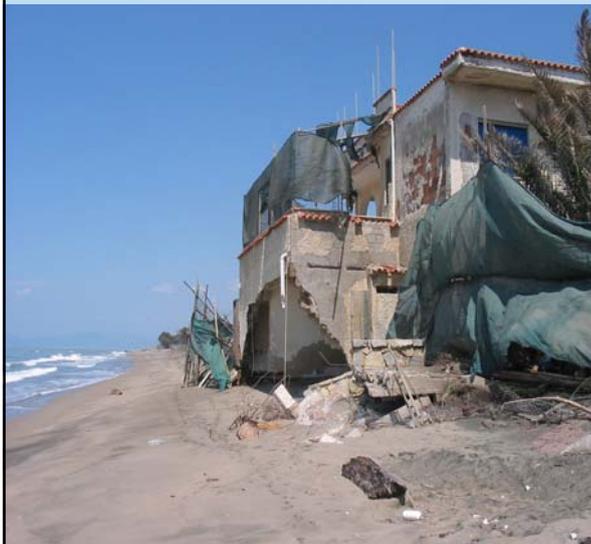
Il Litorale del Sele: L'erosione del Villaggio Merola

- Nel periodo 1978/97, il tratto Foce Sele-Pontile è soggetto ad una forte crisi erosiva con un arretramento medio pari a 21 m (1,1 m/anno)
- Uno dei settori maggiormente colpiti dall'erosione è quello di Villaggio Merola, ubicato, all'epoca della costruzione, nella Pineta litoranea, ben 40 m all'interno rispetto alla linea di riva del 1997 (arretramento medio di 1,9 m/anno).

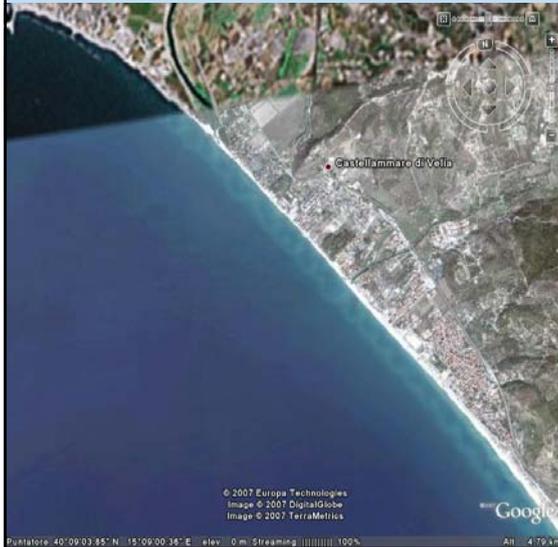
LA COSTA CILENTANA: il litorale di Casalvelino-Ascea

- A differenza della maggior parte dei litorali italiani, l'area in esame è soggetta, già dalla fine del secolo scorso, ad una tendenza di tipo recessivo che si protrae fino ai nostri giorni, tendenza imputabile ad una intensa attività umana nel bacino idrografico del F. Alento e lungo la fascia costiera.

- In particolare risultano prelevati 2 milioni di m³ di inerti in alveo dal 1970 al 1980 (dati ufficiali), per realizzare sull'intero bacino 6 dighe, prevalentemente in terra, la più grande delle quali, la diga di Piano della Rocca, presenta una capacità di invaso di 34 milioni di m³ e sottende un bacino di 102 km².

- In ambito costiero l'attività umana si concretizza in una serie prolungata di interventi (realizzazione del porticciolo e delle successive ripetute opere di difesa nell'area di sottoflutto) che alterano profondamente il regime idrodinamico inducendo nel settore in destra Foce Alento e nel settore di Marina di Ascea una crisi erosiva irreversibile.

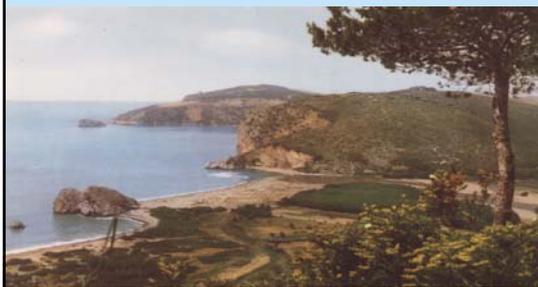
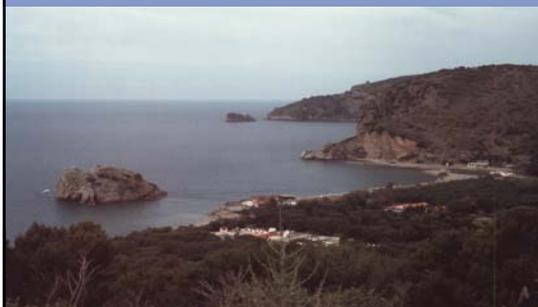
LA COSTA CILENTANA: la spiaggia del F. Mingardo

- Impostata sul complesso di foce del F. Mingardo per una estensione di circa 600 m, questa spiaggia è caratterizzata, tra il 1871 ed il 1955, da profonde modificazioni naturali che hanno comportato una riduzione dell'apporto solido a mare con conseguente arretramento della linea di riva.
- Una sostenuta attività estrattiva in alveo, nel periodo 1957/85, riduce ulteriormente il rifornimento di materiale clastico alle spiagge provocando una inesorabile crisi erosiva.
- In particolare nell'area di Scoglio Mingardo, dove si è andata configurando una profonda falcatura d'erosione, si determina tra il 1989 ed il 1995 la progressiva scomparsa del tombolo che lo univa alla terraferma, cosicchè lo scoglio stesso si viene a trovare completamente circondato dall'acqua

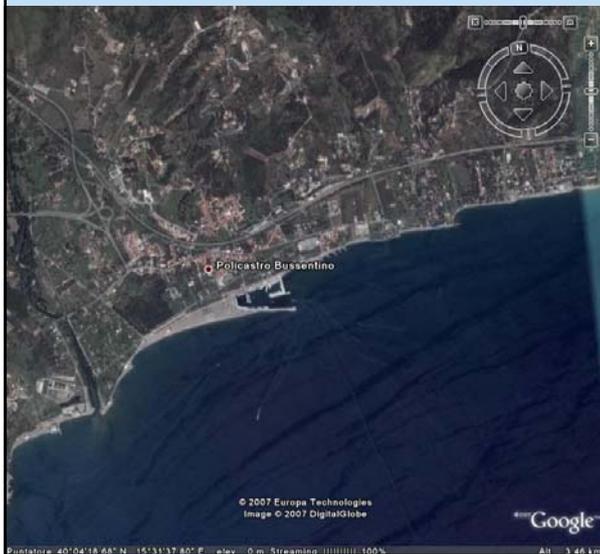
IL GOLFO DI POLICASTRO: il litorale del Bussento

- Dal punto di vista evolutivo questo settore ha risentito notevolmente, nel corso dell'ultimo secolo, delle ripetute migrazioni del tratto terminale del F. Bussento.
- A partire dal 1955 si instaura una tendenza erosiva generalizzata fino all'inizio degli anni '80 quando, a seguito della costruzione del porto di Marina di Policastro, il regime litoraneo del settore subisce una radicale modificazione: il molo di sopraflutto intercetta i sedimenti provenienti dall'area di foce Bussento inducendo un notevole ripascimento della spiaggia posta ad W (spiaggia di sopraflutto) ed una altrettanto notevole erosione della spiaggia posta ad E (sottoflutto) fino a Marina di Capitello;.

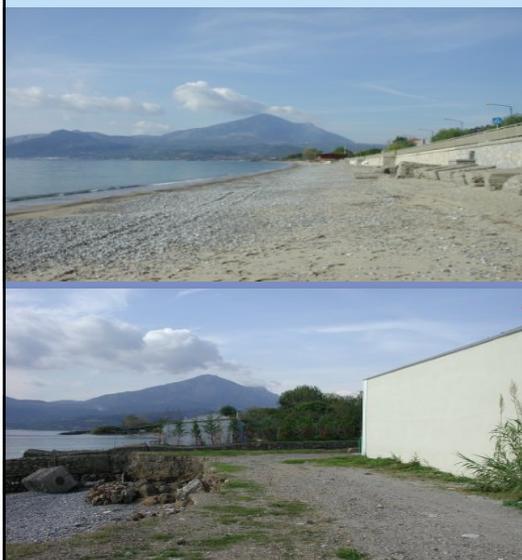
IL GOLFO DI POLICASTRO: il litorale di Capitello-Ispani

- La realizzazione del porto di Marina di Policastro nella seconda metà degli anni settanta, ha determinato una radicale modificazione del regime litoraneo.

- Ad aggravare la situazione nell'area di sottoflutto, si registra inoltre la realizzazione di una serie di opere di difesa a diversa tipologia: massicce scogliere aderenti, pennelli corti, larghi e troppo ravvicinati, barriere distaccate di modeste dimensioni.

- Tali opere, ben lungi dall'ottenere la ricostituzione dell'arenile, hanno determinato un'ulteriore variazione del regime idrodinamico, favorendo la progressiva erosione della spiaggia fino a Marina di Capitello.

- In particolare in corrispondenza dell'ultima barriera aderente dell'area di sottoflutto, si è andata configurando una netta e profonda falcatura di erosione con progressivo arretramento dell'arenile. In corrispondenza del Cimitero di Ispani i depositi naturali di spiaggia (sabbie e ghiaie) sono stati asportati completamente nel tempo ed i fenomeni erosivi hanno prodotto una scarpa subverticale nei terreni di retrospiaggia, scarpa che si ritrova a pochi metri di distanza dal muro perimetrale del Cimitero stesso, nonostante che siano stati posizionati dei gabbioni a difesa dal mare.

- Nell'area sono state ultimamente realizzate importanti opere di difesa.
